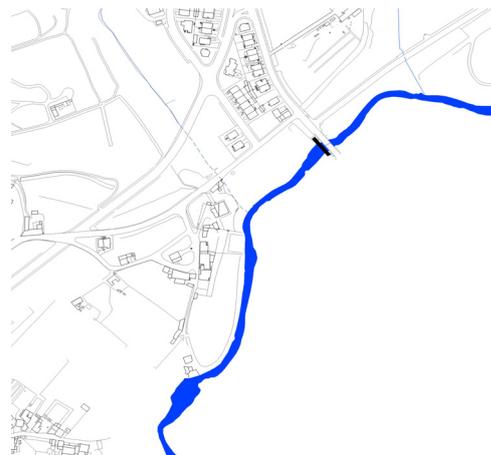
REFERÊNCIA 48

Ponte sobre o rio, ao lado foi construída outra ponte para passagem de veículos.

Segundo Carlos Alberto Ferreira de Almeida, esta ponte terá surgido no séc.XVI. Constituída por dois arcos de volta inteira, de granito, ainda hoje serve a população desta zona.

Bom

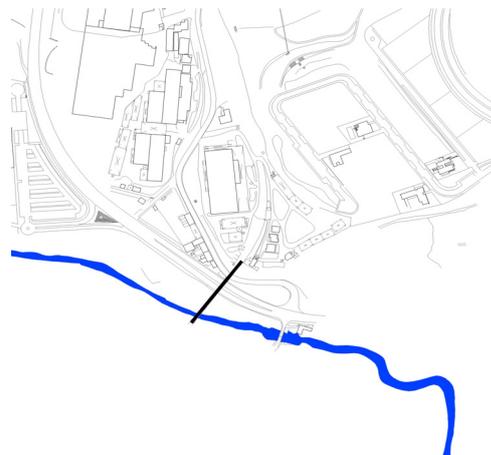
REFERÊNCIA mai_243_2+3

Construção que surge por cima da EN 13.

Ponte ferroviária construída nos anos 30 do séc.XX.
 Construída em granito apresenta arcos de volta perfeita.
 Destaca-se da envolvente, pelas suas dimensões generosas.
 Esta linha ia dar à antiga estação da Maia.

Bom

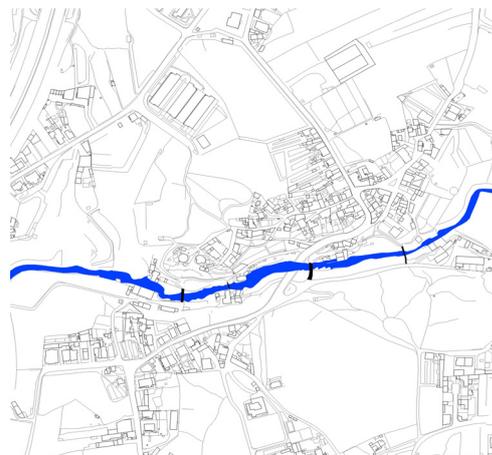
REFERÊNCIA asa_253_2+3+7

Lugar de caminhos sinuosos rodeado por casas.

Construção típica dos últimos anos do séc. XIX. Neste conjunto de três pontes, sobressai a mais próxima do moinho, de maiores dimensões, com data de 1857. Pontes de arco em granito, fundadas em afloramentos rochosos. Inserem-se em lugar sinuoso e recortado pela paisagem.

Bom

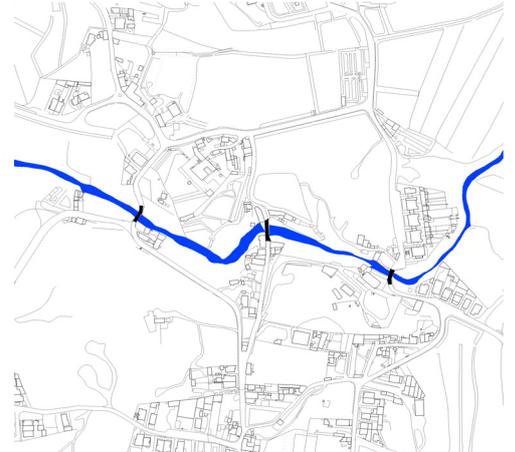
REFERÊNCIA mil271+272+273

Conjunto de pontes, próximas entre si, sobre o rio Leça.

Conjunto de pontes em granito que surgem muito próximas entre si. A ponte da Rua do Pinto apresenta um conjunto de moinhos antigos na sua proximidade, mas hoje com a função habitacional. Uma das habitações tem inscrição "R 1854". Num amontoado de pedras aparece outra inscrição de 1899. A ponte de Alvura, em granito datado do séc.XIX, é constituída por dois arcos de volta inteira e ainda hoje serve a população desta zona. A ponte do Arco trata-se de uma pequena ponte ou pontão medieval em granito, de arco de volta perfeita. Numa das margens, junto á ponte, surge um antigo moinho, hoje adaptado como restaurante.

Bom

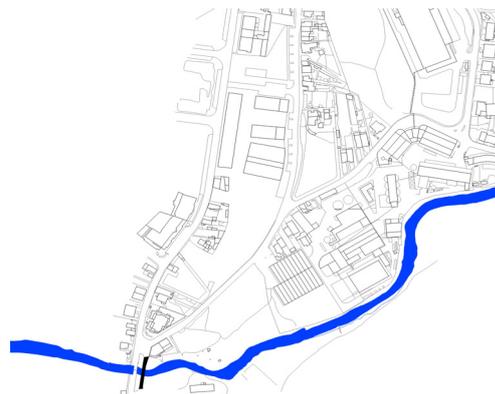
REFERÊNCIA gue_219

Ponte que relaciona as duas margens do Rio Leça, inserida em solo urbano.

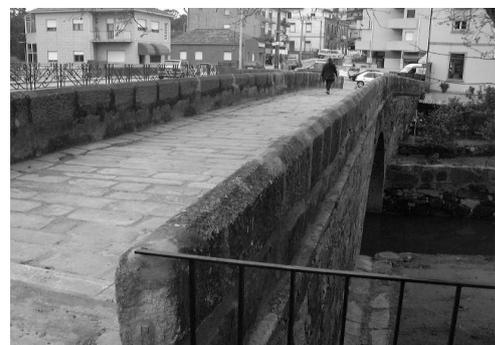
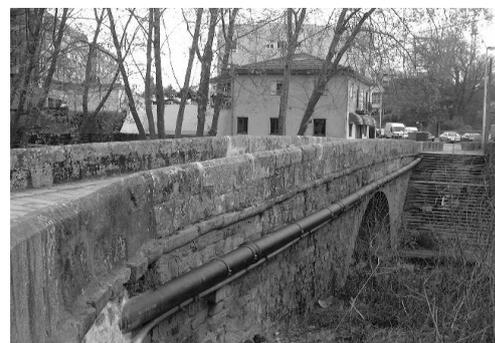
Ponte construída em pedra, com dois arcos de volta perfeita. Com uma relação de proporções que lhe conferem uma robustez característica. Estabelece uma forte relação com a envolvente, na sua maioria, campos agrícolas. De realçar também a vegetação autóctone que acompanha o curso do rio, que permite uma integração perfeita desta ponte na paisagem.

Bom
